# 检 验 报 告

报告编号：201550355

产品名称型号：隔离型（柔性）矿物绝缘防火电缆  
NG-A(BTLY)-0.6/1.0kV 1×95

国家防火建筑材料质量监督检验中心

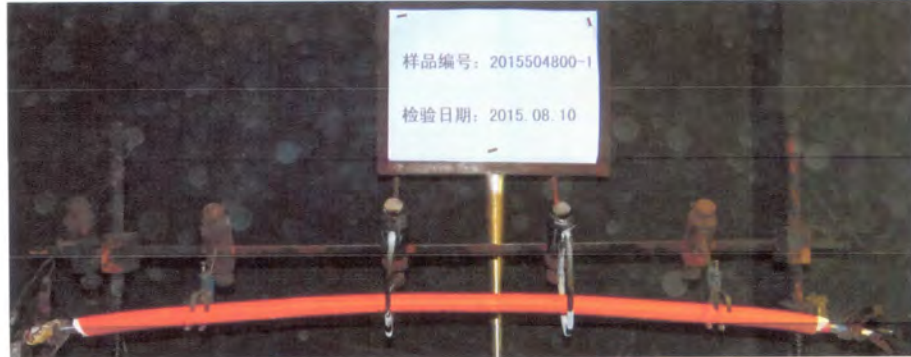
线路完整性试验前:

线路完整性(C)试验时,试样施加电压为该电缆额定电压0.6/1.0kV,受火温度为(950±40)℃。

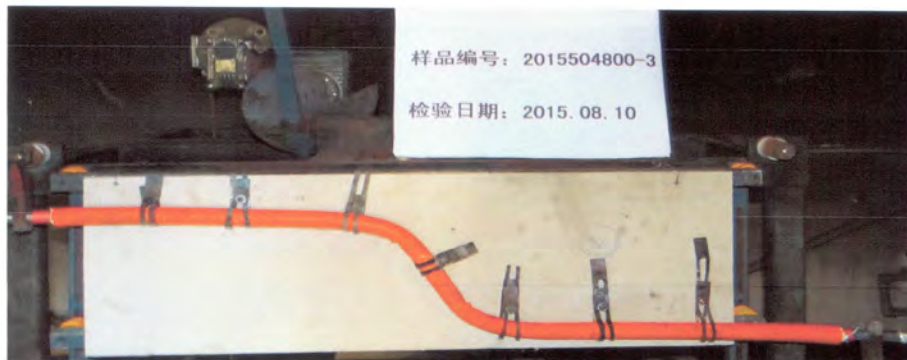
线路完整性试验前：

线路完整性（Z）试验时，试样施加电压为该电缆额定电压0.6/1.0kV，受火温度为（950±40）℃。

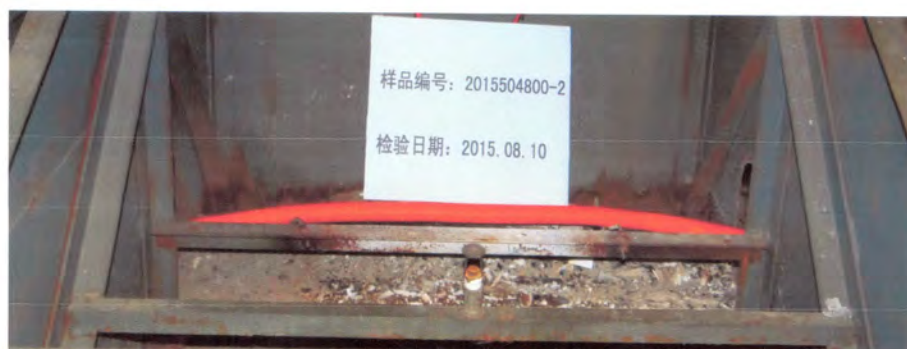
线路完整性试验前:

线路完整性 (W) 试验时, 试样施加电压为该电缆额定电压0.6/1.0kV, 受火温度为 $(650 \pm 40) ^\circ\text{C}$ 。
